## BAB IV

### HASIL PENELITIAN DAN PEMBAHASAN

##### 1. Hasil Penilaian Kelolosan Kebocoran *Pressure Vessel*

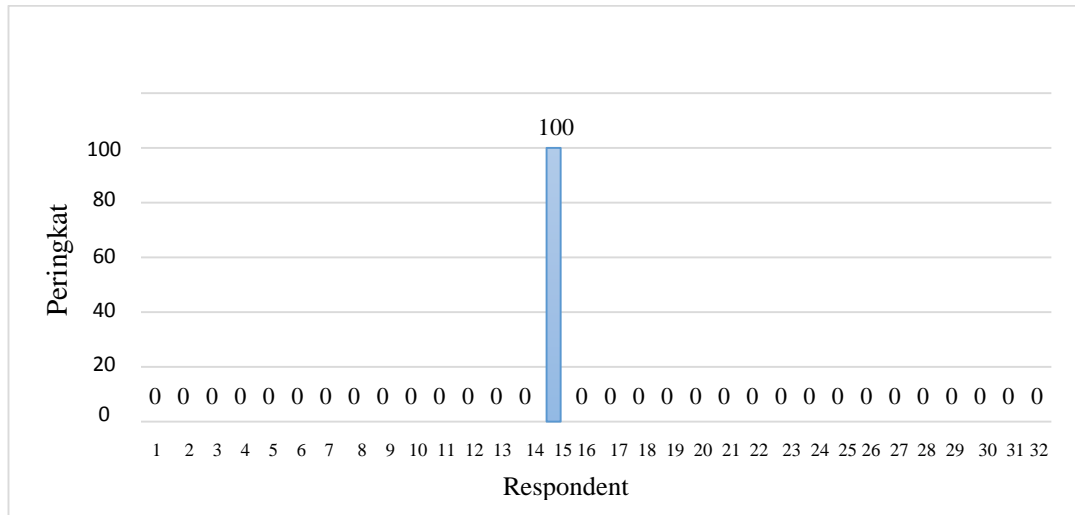
**Gambar 29. Hasil uji tingkat kebocoran *pressure vassel***

diketahui bahwa hasil penilaian dari 32 peserta yang mampu lolos melalui *standart* penilaian adalah 1 orang seperti pada gambar berikut:

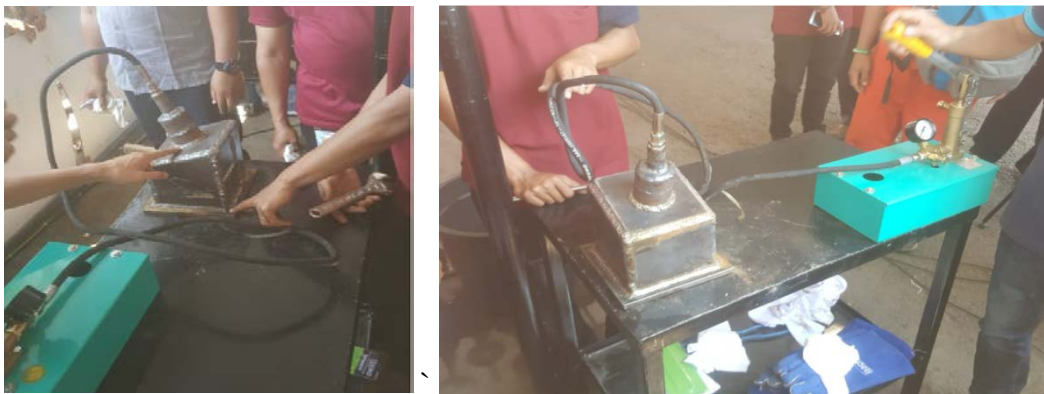
**Gambar 30. Hasil uji kebocoran pengelasan *pressure vassel* LKSN**

penilaian 100 hal ini disebabkan para peserta lomba banyak peserta yang mengalami kebocoran pada pengujian *pressure vassel* hal ini banyak di sebabkan oleh cacat pengelasan *porosity*, *undersize weld*, dan penyusunan part yang salah, dari hasil pengamatan berulang dan dengan bantuan alat penerangan hanya di temukan satu benda yang lolos uji fungsional *pressure vassel* pada lomba LKSN tingkat SMK tahun 2019. berikut adalah beberapa gamabar hasil pengujian penekanan *Presure vassel*

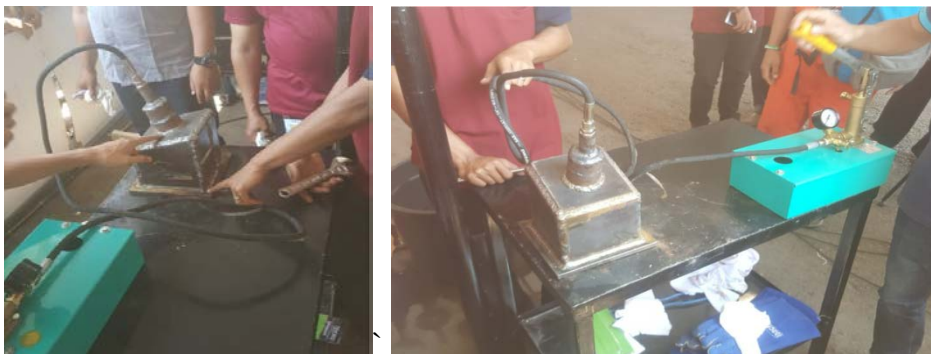
**Gambar 31. Hasil uji kebocoran pengelasan *pressure vassel* AWS**

Berdasarkan rerata tersebut dapat diketahui bahwa peserta yang mengikuti lomba LKSN bidang pengelasan khususnya pada pengelasan *pressure vassel* masih mengalami kesulitan untuk memperoleh hasil yang baik atau hasil yang sesuai dengan standart yang sudah ditentukan hal tersebut di sebabkan karena peserta lomba LKSN belum memahami/menguasai materi pengelasan multiproses dengan baik dan pengelasan *Pressure vassel* dalam lomba LKSN bidang pengelasan/welding pada tahun 2019 merupakan job yang baru yang belum ada pada lomba LKSN sebelumnya. berikut adalah beberapa gamabar hasil uji *Presure vassel*

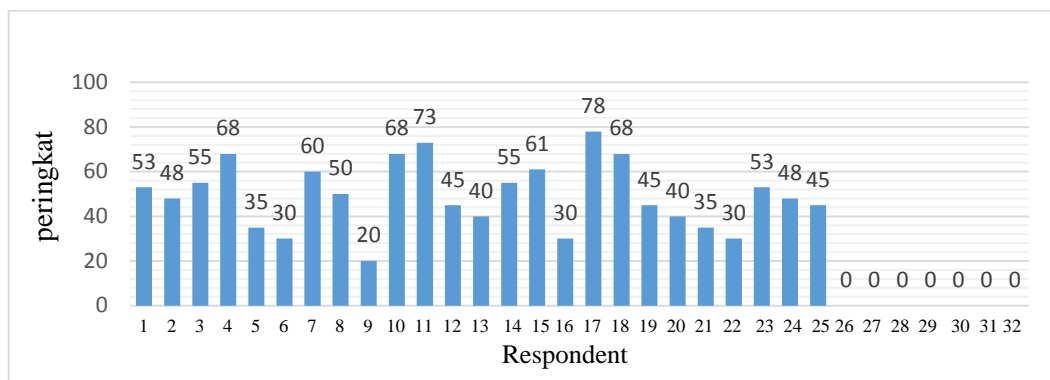
**Gambar 32. Data uji visual pengelasan *pressure vassel* dengan penilaiaan LKS Nasional 2019**

Penilaian dengan menggunakan form LKS Nasional menunjukan bahwa hasil dari penilaian uji visual pengelasan siswa peserta lomba LKSN tingkat SMK bidang lomba *welding* dengan posisi pengelasan *pressure vassel* masih rendah karena dalam pengelasan *pressure vassel* peserta masih mengalami banyak cacat-cacat pengelasan berikut kami akan menganalisi data hasil penilaiaan visual pengelasan *pressure vassel* dalam lomba LKS Nasional tahun 2019 bidang pengelasan/*welding*.

Hasil penilaian dapat diketahui bahwa nilai visual pengelasan *pressure vassel* pada lomba LKSN adalah 78 dari skala nilai 100 sedangkan nilai terendah adalah 0 dari skala 100 selanjutnya dari nilai pemeringkatan dapat diketahui nilai rerata lomba LKS adalah seperti gambar berikut:

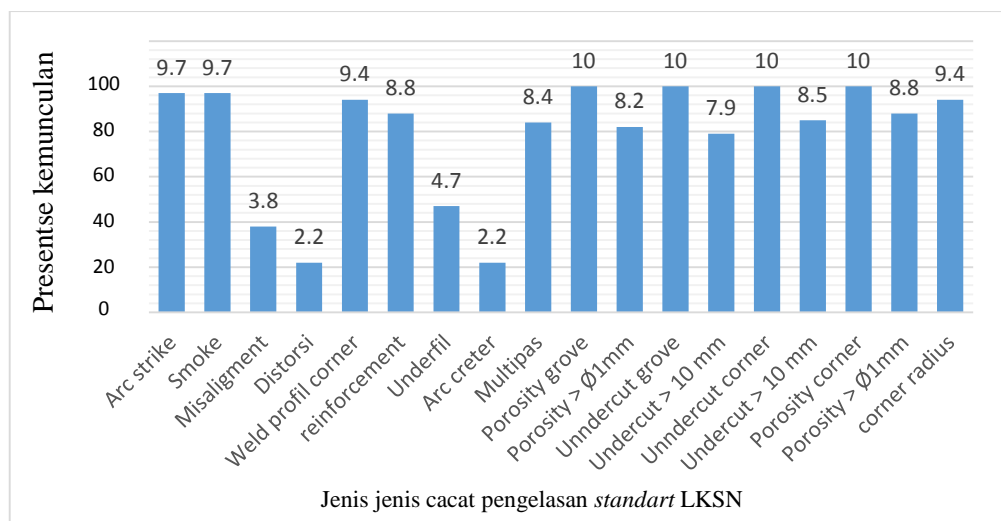
**Gambar 33. Data cacat pengelasan visual pada pengelasan *Pressure vassel* dengan penilaian standar LKSN 2019**

Mengacu pada diagram diatas terdapat 18 butir instrumen penilaian uji visual pengelasan *Pressure vassel* dengan menggunakan penilaian LKSN tingkat SMK bidang lomba *welding* dengan *job* pengelasan *Pressure vassel* yang menunjukkan bahwa cacat pengelasan yang sering terjadi pada sambungan las siswa SMK yang menjadi kesalahan terbanyak terdapat pada *porosity grove*, *undercut grove* dan *undercut corner*. Kesalahan terbanyak kedua adalah sebagian besar benda hasil las terdapat *weld profile filet join* dan *Arc Strike*, *weld profile filet join* merupakan cacat pengelasan yang di sebabkan kekurangan atau kelebihan ukuran *filet weld* yang melebihi batas standar yang sudah di tentukan sedangkan

*arc strike* merupakan cacat pengelasan yang disebabkan penyalaan diluar jalur pengelasan yang dapat menyebabkan perubahan struktur mikro pada bagian tersebut. Dan untuk cacat pengelasan yang terbanyak ketiga adalah cacat pengelasan *undersize weld* adalah cacat pengelasan dimana permukaan caping di bawah permukaan base metal melebihi batas standar yang sudah ditentukan suatu standar selanjutnya cacat pengelasan yang masih banyak terjadi adalah cacat pengelasan *weld profile grove*, *porosity*, *weld profile corner* dan *undercut*. Dari grafik diatas juga bisa diketahui bahwa banyak peserta yang telah mampu mengelas tanpa menimbulkan *Distorsi* dan *arc creator*. Berikut pembahasan cacat pengelasan secara mendetail

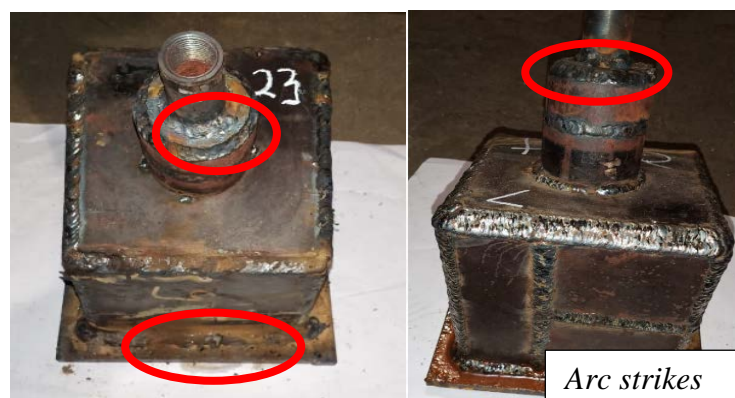
**Gambar 34. Cacat Las Arc Strikes**

Cacat pengelasan kerusakan mekanis dan *Arc Strike* dalam standar AWS kerusakan mekanis yang disebabkan alat bantu dan *arc strike* tidak diijinkan terjadi karena merusak benda ataupun struktur mikro pada benda tersebut. Pada hasil pengelasan *pressure vassel* peserta LKS N SMK banyak di temukan cacat *arc strike* dan cacat mekanis seperti gambar berikut

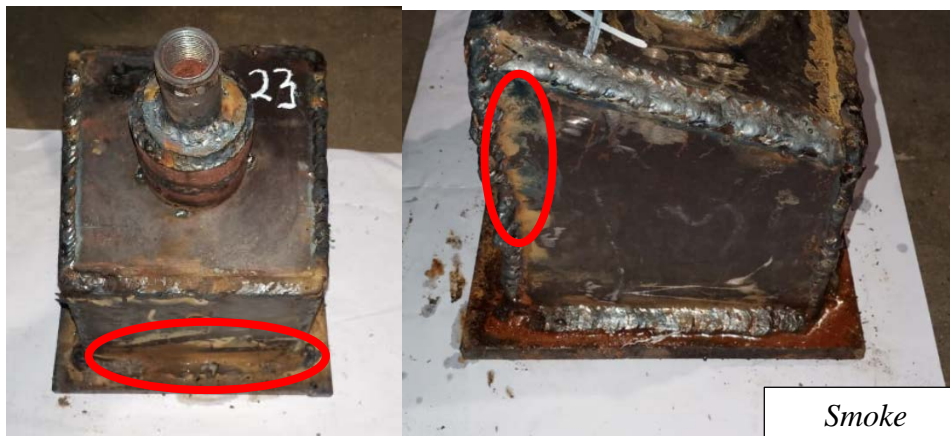
**Gambar 35. Cacat Las *Smoke***

Cacat pengelasan *smoke* dalam standar penilaian LKSN tidak diizinkan karena merusak estetika tampilan hasil pengelasan, *smoke* disebabkan oleh asap pengelasan. Pada hasil pengelasan *pressure vassel* peserta LKS N SMK banyak di temukan cacat *smoke* seperti gambar berikut

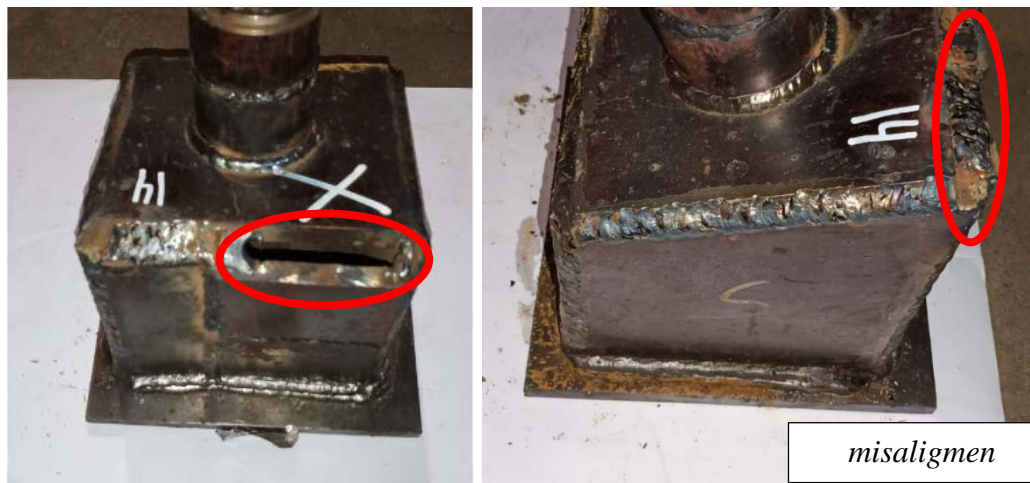
. Gambar 36. Cacat Las *Misalignment*

Cacat pengelasan *misalignment* adalah cacat pengelasan yang di akibatkan oleh kesalahan welder dalam melakukan preseting sebelum dilakukan proses pengelasan cacat pengelasan ini dapat dilihat dari perubahan sudut benda dalam aturan dalam standar penilaian LKSN perubahan sudut akibat hasil pengelasan maksimal  $3^0$  atau perbedaan permukaan, maksimal 1 mm lebih dari itu benda tidak lolos standar LKSN. Pada hasil lomba pengelasan *pressure vassel* peserta LKS N SMK di temukan 4 cacat pengelasan *Misalignment* seperti pada gambar berikut:

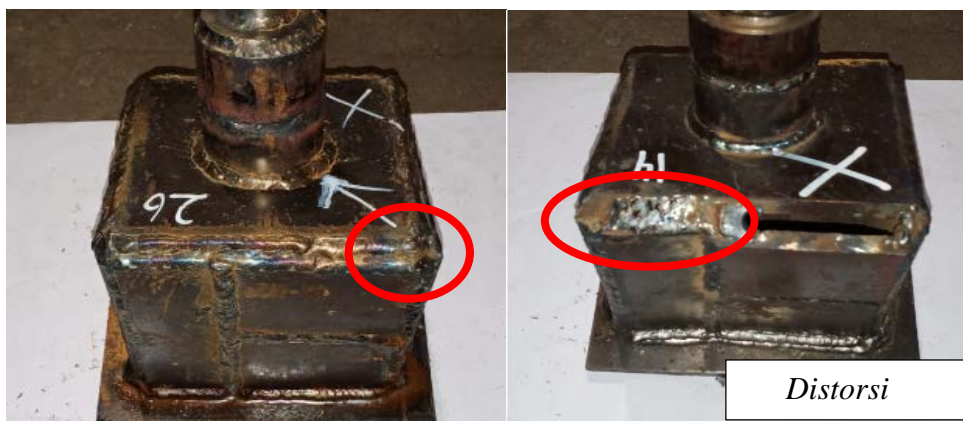
Gambar 37. Cacat Las *Distorsi*

Cacat pengelasan *distorsi* adalah cacat pengelasan yang di akibatkan oleh kesalahan welder dalam melakukan preseting sebelum dilakukan proses pengelasan cacat pengelasan ini dapat dilihat dari perubahan sudut benda dalam aturan dalam standar penilaian LKSN perubahan sudut akibat hasil pengelasan maksimal  $3^0$  lebih dari itu benda tidak lolos standar penilaian LKSN. Pada hasil lomba pengelasan *pressure vassel* peserta LKS N SMK di temukan 4 cacat pengelasan *Distorsi* seperti pada gambar berikut:

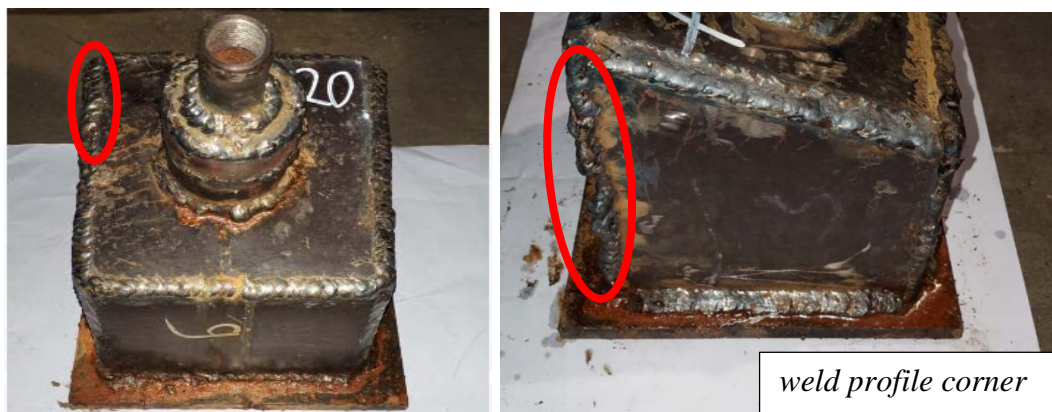
**Gambar 38. Cacat las *Weld profile corner***

Cacat las *weld profile corner* adalah sebuah cacat yang sangat fatal sehingga kekuatan las turun drastis sehingga dalam standar LKSN benda hasil las harus semuanya *fusi/melebur* dengan sempurna. Cacat las *weld profile corner* tidak boleh ada, karena menyebabkan bagian tersebut mengalami pemborosan material dan menyebabkan pembebanan di suatu titik penyambungan. Dari hasil pengamatan berulang-ulang pada benda hasil pengelasan *pressure vassel* peserta LKSN ditemukan cacat las *weld profile corner* yang melebihi dari standar toleransi yang sudah ditentukan di LKSN. Berikut pada gambar 35 adalah cacat las *weld profile corner*

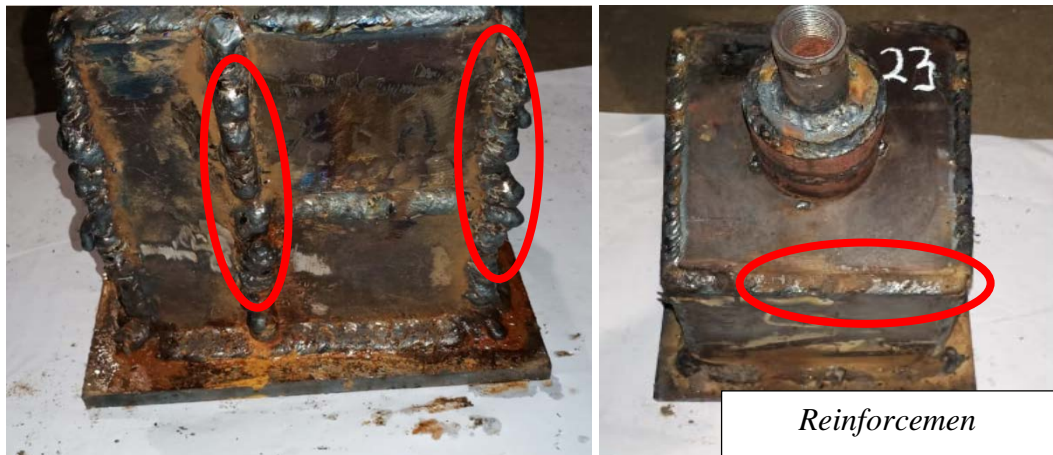
**Gambar 39. Cacat Las *Reinforcemen***

Cacat pengelasan *reinforcemen* adalah cacat pengelasan yang disebabkan oleh terlalu cepat atau lamanya ayunan pengelasan sehingga menimbulkan cacat pengelasan yang tidak sesuai dengan standar pengelasan yang sudah di tentukan dalam lomba LKSN. Pada lomba LKSN cacat pengelasan *reinforcemen* banyak

terjadi dengan nomer 3 yang paling banyak pada pengelasan *pressure vessel*.

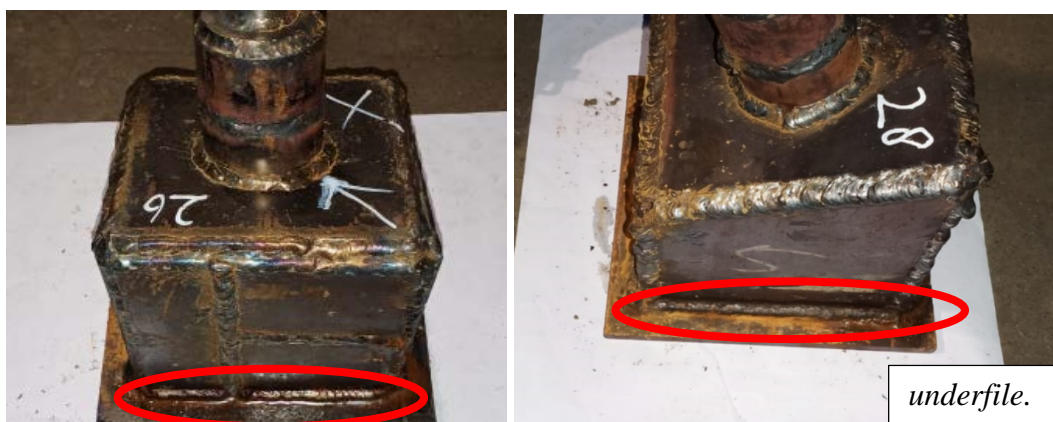
**Gambar 40. Cacat Las *underfile*.**

Cacat pengelasan *underfile* dalam standar penilaian LKSN ukuran bentuk las boleh kurang dari standar dengan ketentuan tebal logam induk diatas 10 mm pengurangan pada leher las yang diijinkan 3 mm sepanjang 10% dari total panjang pengelasan. Pada benda dengan ketebalan 10 mm atau kurang tidak diperbolehkan ada *undersize weld*. Berikut adalah contoh gambar cacat pengelasan *underfile* pada pengelasan *pressure vassel* peserta LKSN.

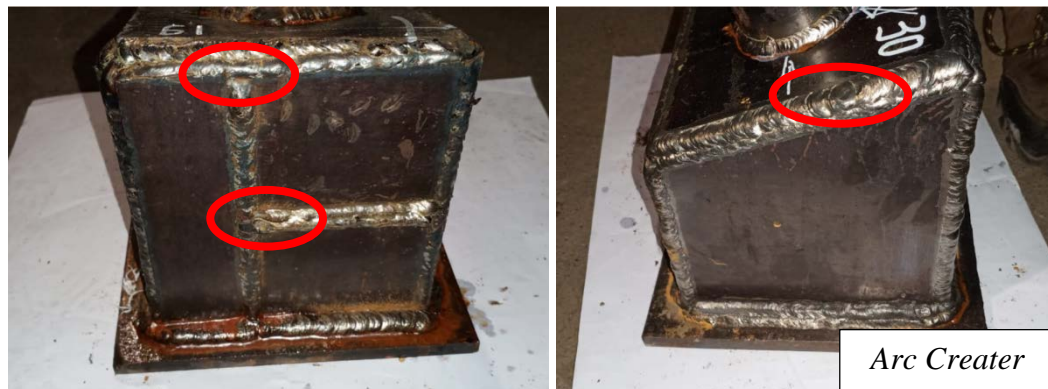
**Gambar 41. Cacat Las *Arc Creator***

Cacat pengelasan *arc creator* adalah cacat pengelasan yang berbentuk lubang pada akhir pengelasan dalam pengelasan *pressure vessel* cacat pengelasan *arc creator* tidak di izinkan sama sekali karena dapat menimbulkan kebocoran pada *pressure vessel*. Berikut adalah gambar cacat pengelasan *pressure vessel*.

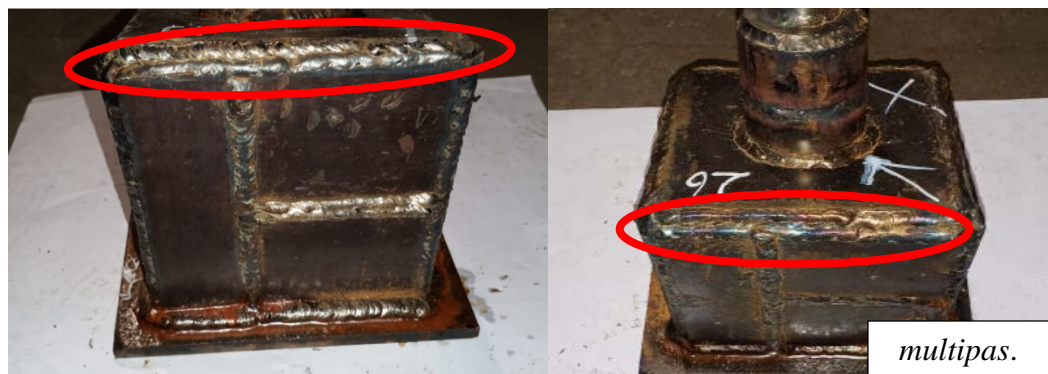
**Gambar 42. Cacat Las *Multipas***

Dalam pengelesan *multipas* pada pengelasan *pressure vessel* tidak boleh mengalami perbedaan ketinggian  $> 1\text{mm}$  apabila lebih dari standar yang sudah ditentukan maka pengelasan tersebut di anggap cacat pengelasan dalam lomba LKSN tahun 2019 banyak peserta yang masih mengalami cacat pengelasan tersebut. Berikut adalah contoh gambar cacat pengelasan *multipas*.

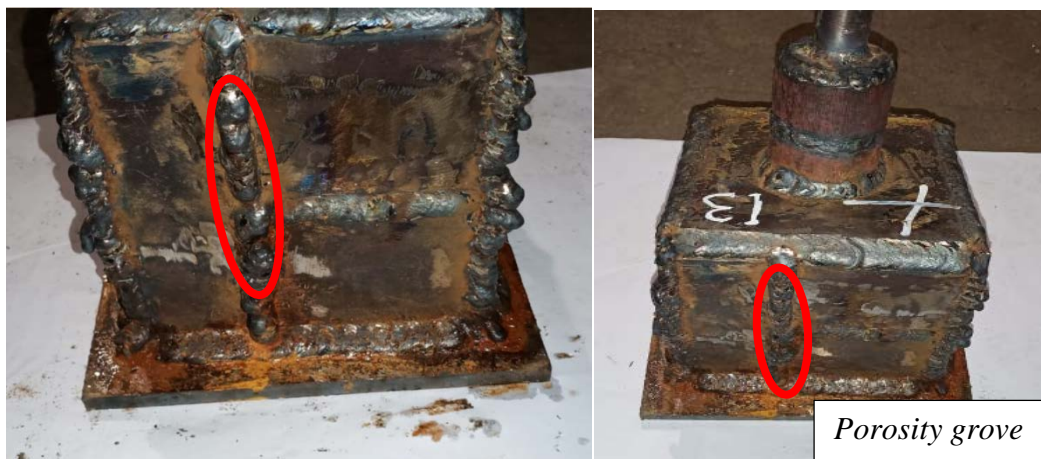
**Gambar 43. Cacat Las *Porosity grove***

Cacat pengelasan *porosity grove* adalah cacat pengelasan yang berbentuk lubang dalam standar penilaian LKSN benda hasil pengelasan *pressure vessel* tidak boleh ada *porosity grove* satupun yang melebihi diameter 1 mm yang jumlahnya maksimal 1. Dari hasil pengamatan berulang dan dengan bantuan alat penerangan (senter) ditemukan cacat pengelasan *porosity grove* pada benda hasil pengelasan *pressure vessel* peserta LKS N seperti pada gambar berikut.

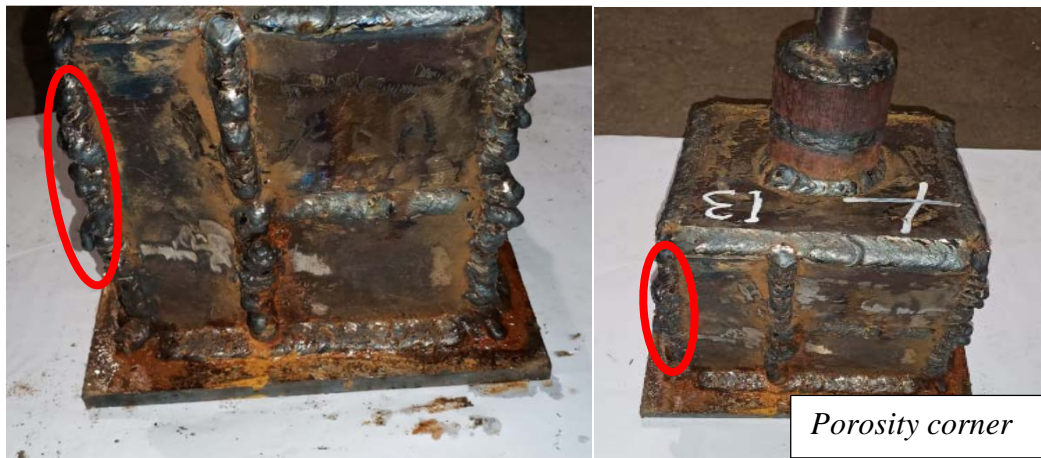
**Gambar 44. Cacat Las *Porosity Corner***

Cacat pengelasan *porosity corner* adalah cacat pengelasan yang berbentuk lubang dalam standar penilaian LKSN benda hasil pengelasan *pressure vessel* tidak boleh ada *porosity corner* satupun yang melebihi diameter 1 mm yang jumlahnya maksimal 1. Dari hasil pengamatan berulang dan dengan bantuan alat penerangan (senter) ditemukan cacat pengelasan *porosity corner* pada benda hasil pengelasan *pressure vessel* peserta LKSN seperti pada gambar berikut.

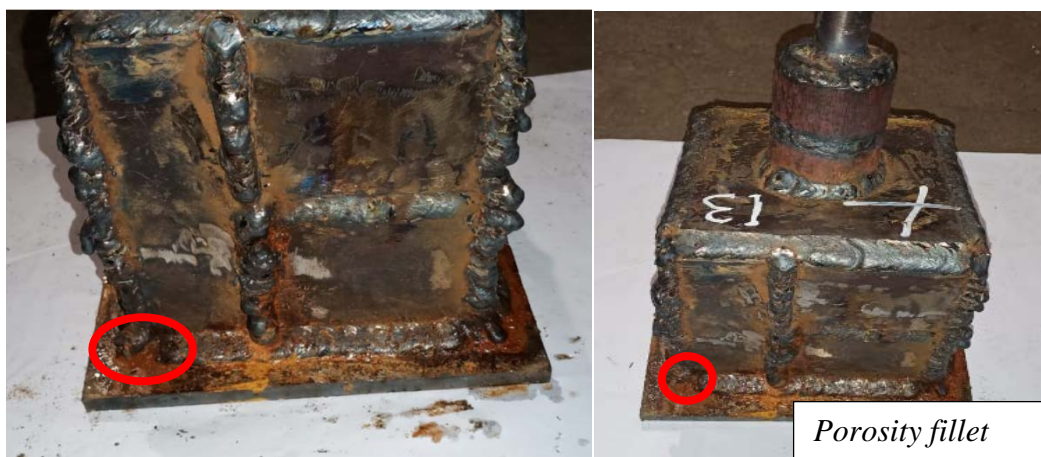
**Gambar 45. Cacat Las *Porosity Fillet***

Cacat pengelasan *porosity fillet* adalah cacat pengelasan yang berbentuk lubang dalam standar penilaian LKSN benda hasil pengelasan *pressure vessel* tidak boleh ada *porosity corner* satupun yang melebihi diameter 1 mm yang jumlahnya maksimal 1. Dari hasil pengamatan berulang dan dengan bantuan alat penerangan (senter) ditemukan cacat pengelasan *porosity fillet* pada benda hasil pengelasan *pressure vessel* peserta LKSN seperti pada gambar berikut.

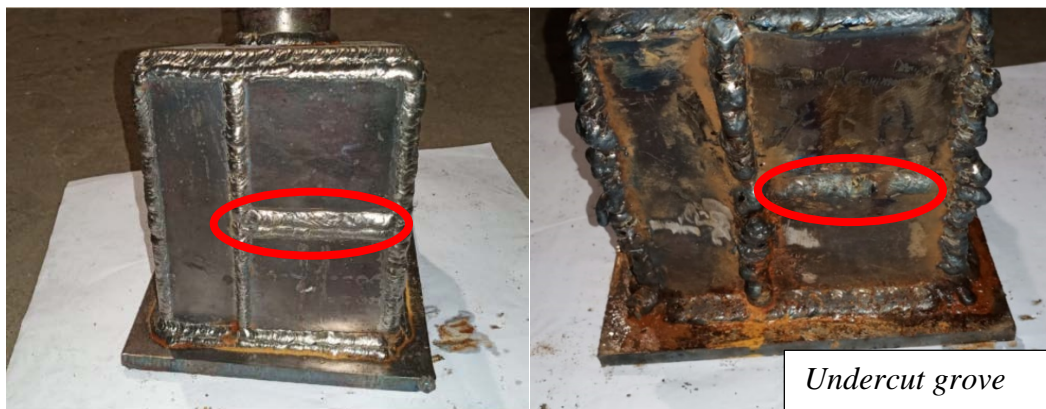
**Gambar 46. Cacat Las *Undercut Grove***

Cacat pengelasan *undercut grove* adalah cacat pengelasan yang berbentuk cekungan di daerah pinggir lasan pada pengelasan sambungan kampuh V dalam standar penilaian LKSN benda hasil pengelasan *pressure vessel* harus terisi dengan sempurna dengan toleransi *undercut* yang di perbolehkan untuk material dengan ketebalan dibawah 25 mm kedalaman *undercut* tidak boleh melebihi 1 mm, dengan ketentuan akumulasi kedalaman *undercut* tidak melebihi 2 mm di benda sepanjang 50 mm.

Dalam proses pengelasan ini tebal benda kerja 10 mm, maka *undercut* yang diijinkan tidak melebihi 1 mm dengan akumulasi panjang 2 mm untuk bagian sepanjang 50 mm. Dari hasil pengamatan berulang pada benda hasil pengelasan *pressure vessel* peserta LKS N dan dengan bantuan alat penerangan (senter) dan *welding gauge* ditemukan benda yang *undercut* nya melebihi 1 mm dan rata-rata *undercut* yang terjadi di setiap benda sedalam 0,7 mm seperti dalam gambar berikut:

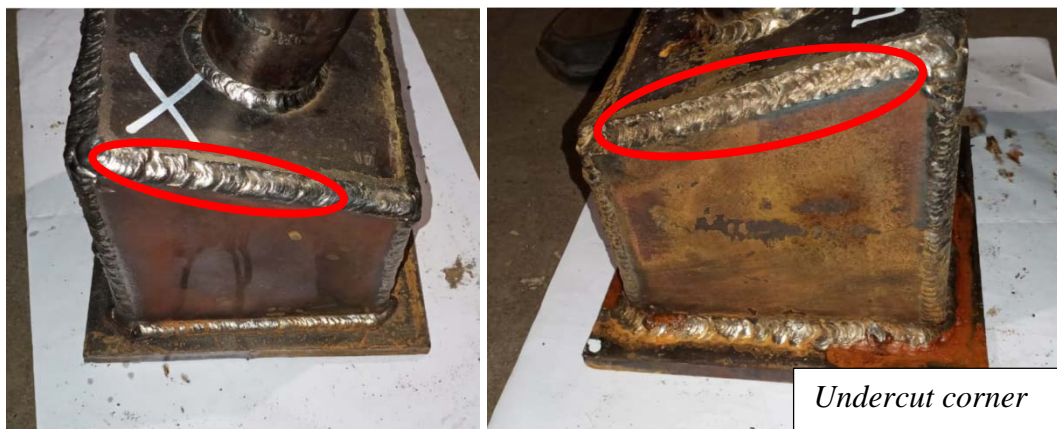
**Gambar 47. Cacat Las *Undercut corner***

Cacat pengelasan *undercut corner* adalah cacat pengelasan yang berbentuk cekungan di daerah pinggir lasan pada sambungan *corner* dalam standar penilaian LKSN benda hasil pengelasan *pressure vessel* harus terisi dengan sempurna dengan toleransi *undercut* yang di perbolehkan untuk material dengan ketebalan dibawah 25 mm kedalaman *undercut* tidak boleh melebihi 1 mm, dengan ketentuan akumulasi kedalaman *undercut* tidak melebihi 2 mm di benda sepanjang 50 mm.

Dalam proses pengelasan ini tebal benda kerja 10 mm, maka *undercut* yang diijinkan tidak melebihi 1 mm dengan akumulasi panjang 2 mm untuk bagian sepanjang 50 mm. Dari hasil pengamatan berulang pada benda hasil pengelasan *pressure vessel* peserta LKS N dan dengan bantuan alat penerangan (senter) dan *welding gauge* ditemukan benda yang *undercut* nya melebihi 1 mm dan rata-rata *undercut* yang terjadi di setiap benda sedalam 0,7 mm seperti dalam gambar berikut:

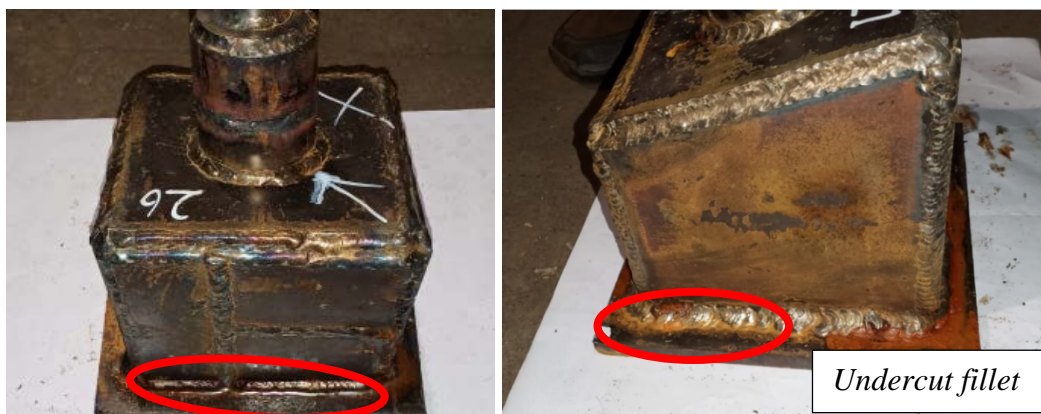
**Gambar 48. Cacat Las *Undercut Fillet***

Cacat pengelasan *undercut fillet* adalah cacat pengelasan yang berbentuk cekungan di daerah pinggir lasan pada sambungan *fillet* dalam standar penilaian

LKSN benda hasil pengelasan *pressure vessel* harus terisi dengan sempurna dengan toleransi *undercut* yang di perbolehkan untuk material dengan ketebalan dibawah 25 mm kedalaman *undercut* tidak boleh melebihi 1 mm, dengan ketentuan akumulasi kedalaman *undercut* tidak melebihi 2 mm di benda sepanjang 50 mm.

Dalam proses pengelasan ini tebal benda kerja 10 mm, maka *undercut* yang diijinkan tidak melebihi 1 mm dengan akumulasi panjang 2 mm untuk bagian sepanjang 50 mm. Dari hasil pengamatan berulang pada benda hasil pengelasan *pressure vessel* peserta LKS N dan dengan bantuan alat penerangan (senter) dan *welding gauge* ditemukan benda yang *undercut* nya melebihi 1 mm dan rata-rata *undercut* yang terjadi di setiap benda sedalam 0,7 mm seperti dalam gambar berikut:

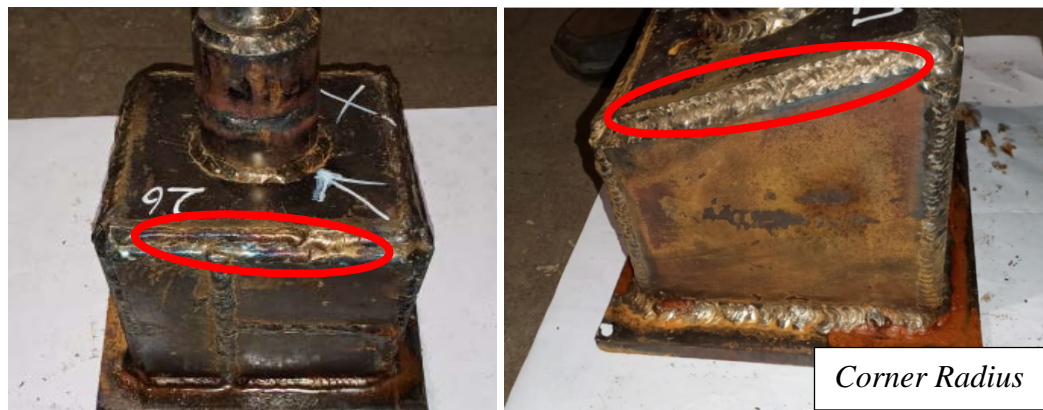
**Gambar 49. Cacat Las *Corner Radius***

Cacat pengelasan *corner radius* adalah cacat dimana hasil pengelasan pada *corner radius* pada pengelasan *pressure vessel* pada lomba lks nasional tidak sesuai ukuran yang ditentukan dalam penilaian *corner radius pressure vessel* adalah dengan menggunakan metode *expert judgment* yang mengacu pada aturan yang

sudah di tentukan pada teknikal meting pada lomba LKSN tahun 2019. Berikut adalah gambar cacat pengelasan *corner radius*

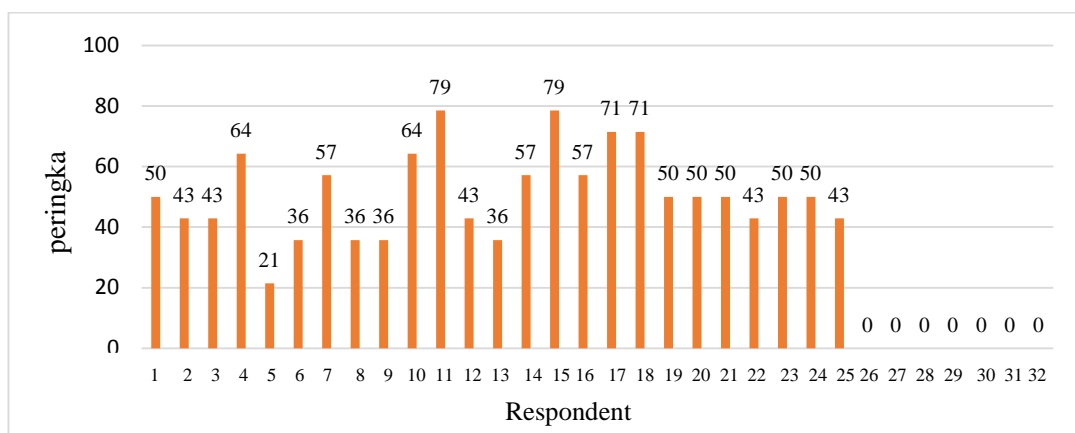
**Gambar 50. Data skor uji visual pengelasan *presure vassel* dengan penilaiaan *standart AWS***

Penilaian dengan menggunakan form *standart AWS* menunjukkan bahwa hasil dari penilaian visual pengelasan siswa peserta lomba LKS Nasional tingkat SMK Bidang lomba *welding* dengan posisi pengelasan *Pressure Vassel* masih rendah karena dalam pengelasan *pressure vassel* peserta masih mengalami banyak cacat-cacat pengelasan berikut kami akan menganalisi data hasil penilaiaan visual pengelasan *pressure vassel* dalam lomba LKS Nasional tahun 2019 bidang *welding*.

Hasil penilaian dapat diketahui bahwa nilai visual pengelasan *pressure vassel* pada lomba LKS N adalah 79 dari sekala nilai 100 sedangkan nilai terendah adalah 0 dari sekala 100 selanjutnya dari nilai pemeringkatan dapat di ketahui nilai rerata lomba LKS adalah seperti gambar berikut:

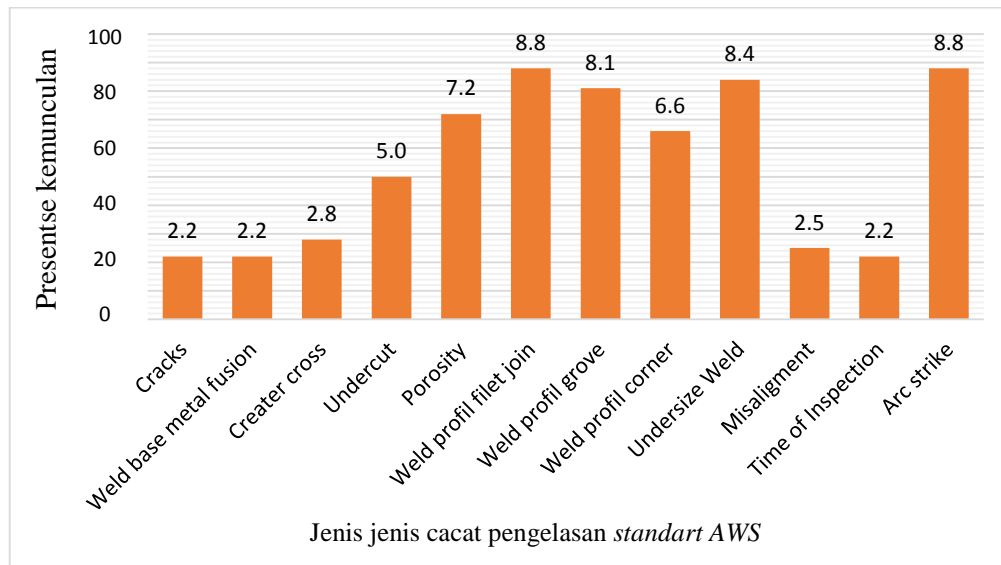
**Gambar 51. Data cacat pengelasan visual pada pengelasan *pressure vessel* dengan penilaiaan *standart AWS LKSN 2019***

Mengacu pada diagram diatas terdapat 12 butir instrumen penilaian uji visual pengelasan *Pressure vassel* dengan menggunakan penilaiaan *standart AWS* dengan job pengelasan *Pressure vassel* yang menunjukkan bahwa kualitas sambungan las siswa SMK masih banyak cacat pengelasan dengan kesalahan terbanyak terdapat pada *weld profile filet join* dan *arc strike*, kesalahan terbanyak kedua adalah sebagian besar benda hasil las terdapat *undersize weld* merupakan cacat pengelasan yang di sebabkan kekurangan atau kelebihan ukuran Dari grafik diatas juga bisa diketahui bahwa banyak peserta yang telah mampu mengelas tanpa menimbulkan *Crack* dan *weld metal fusion*. Berikut pembahasan cacat pengelasan secara mendetail

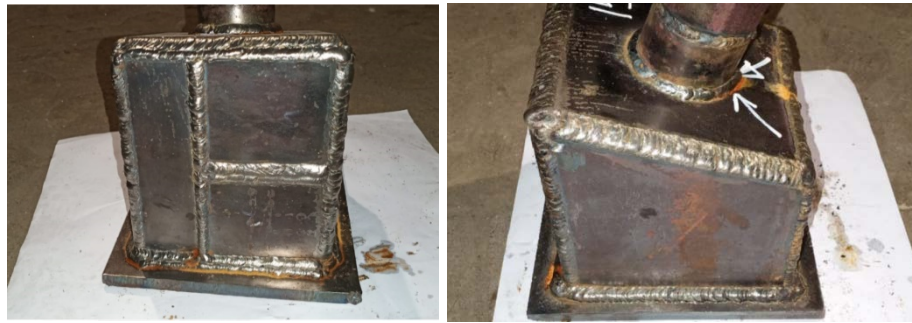
**Gambar 52. Hasil pengelasan *pressure vassel***

*Crack* adalah cacat pengelasan jenis cacat yang masuk dalam kategori cacat visual dalam penilaiaan standar AWS benda hasil las tidak boleh ada *Crack*/retak satupun. Berdasarkan hasil pengamatan berulang-ulang dan dengan bantuan alat

penerangan (senter) tidak ditemukan satupun retak pada benda hasil pengelasan *pressure vassel* dari 25 yang sudah selesai di lakukan pengelasan, berikut adalah contoh gambar pengecekan cacat pengelasan visual:

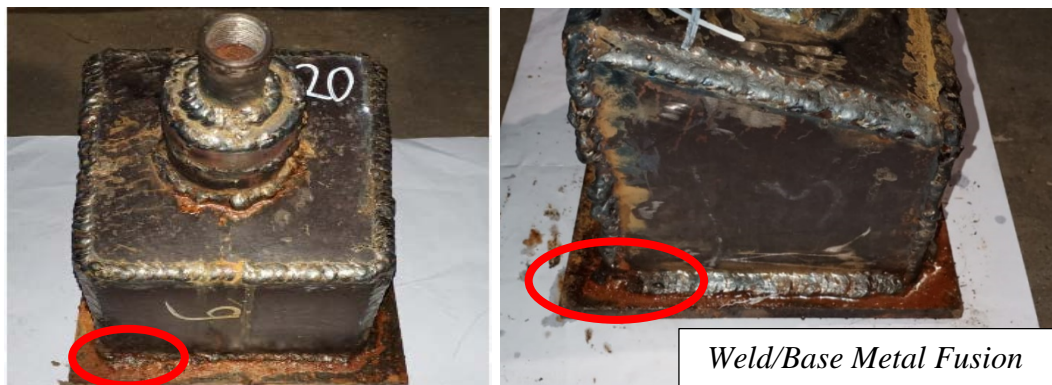
**Gambar 53. Cacat Las *Weld/Base Metal Fusion***

Logam las menyatu sempurna adalah sebuah cacat yang sangat fatal sehingga kekuatan las turun drastic sehingga dalam standar AWS benda hasil las harus semuanya fusi/ melebur dengan sempurna. *Slag inclusion*/terak terjebak tidak boleh ada, karena menyebabkan bagian tersebut tidak fusi/melebur sempurna. Dari hasil pengamatan berulang-ulang pada benda hasil pengelasan *pressure vassel* peserta LKSN dan dengan bantuan alat penerangan (senter) ditemukan *slag inclusion* yang menyebabkan lasan tidak fusi/tidak melebur sempurna.

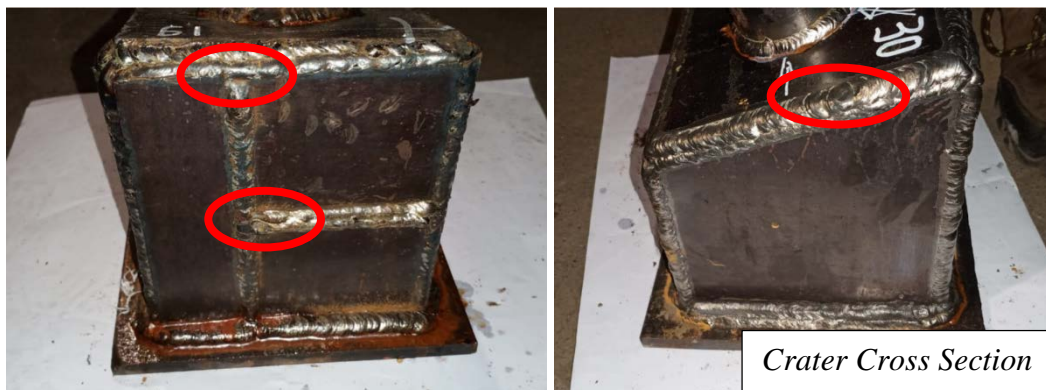
**Gambar 54. Cacat Las *Crater Cross Section***

Cacat pengelasan *Crater Cross Section* dalam standar AWS benda hasil las tidak boleh ada kawah las. Bagian cover las yang lebih rendah atau bisa disebut juga dengan *underfill* akan membentuk *crater*/ kawah las. Dari hasil pengamatan berulang pada benda hasil pengelasan *pressure vassel* peserta LKS N dan dengan bantuan alat penerangan (senter) dan *welding gauge* ditemukan benda yang terdapat *Crater Cross Section* yang menyebabkan jalur las tidak sempurna. Berikut adalah gambar cacat pengelasan *Crater Cross Section*

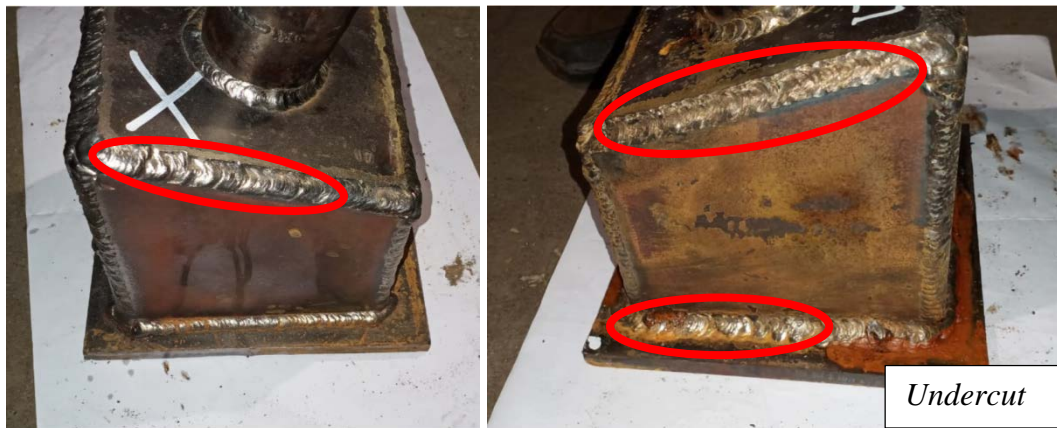
**Gambar 55. Cacat Las *Undercut***

*Undercut* adalah cacat pengelasan yang berbentuk cekungan di daerah pinggir lasan dalam standar AWS benda hasil las harus terisi dengan sempurna dengan toleransi *undercut* yang di perbolehkan untuk material dengan ketebalan dibawah 25 mm kedalaman *undercut* tidak boleh melebihi 1 mm, dengan ketentuan akumulasi kedalaman *undercut* tidak melebihi 2 mm di benda sepanjang 50 mm.

Dalam proses pengelasan ini tebal benda kerja 10 mm, maka *undercut* yang diijinkan tidak melebihi 1 mm dengan akumulasi panjang 2 mm untuk bagian sepanjang 50 mm. Dari hasil pengamatan berulang pada benda hasil pengelasan

*pressure vassel* peserta LKS N dan dengan bantuan alat penerangan (senter) dan *welding gauge* ditemukan benda yang *undercut* nya melebihi 1 mm dan rata-rata undercut yang terjadi di setiap benda sedalam 0,7 mm seperti dalam gambar berikut:

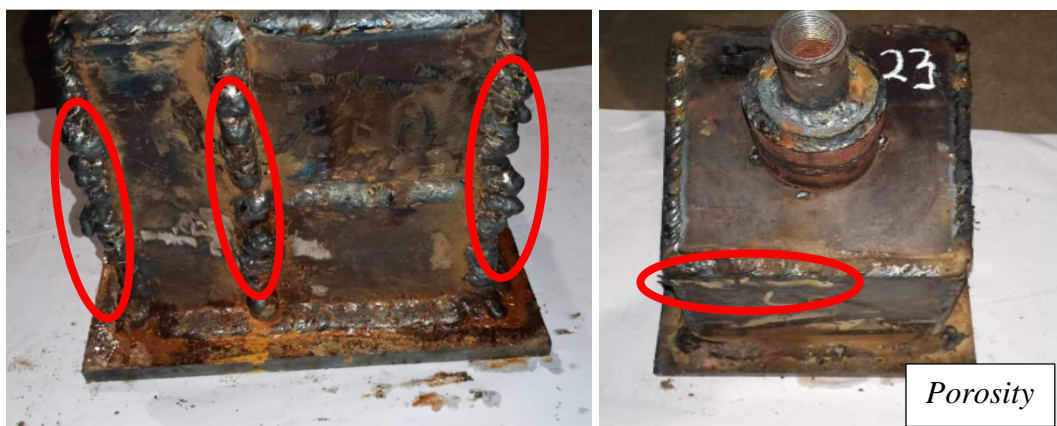
**Gambar 56. Cacat Las *Porosity***

Cacat pengelasan *Porosity* adalah cacat pengelasan yang berbentuk lubang dalam standar AWS benda hasil las tidak boleh ada *porosity* satupun yang melebihi diameter 1 mm ysng jumlahnya maksimal 1. Dari hasil pengamatan berulang dan dengan bantuan alat penerangan (senter) ditemukan cacat pengelasan *porosity* pada benda hasil pengelasan *pressure vassel* peserta LKS N seperti pada gambar berikut.

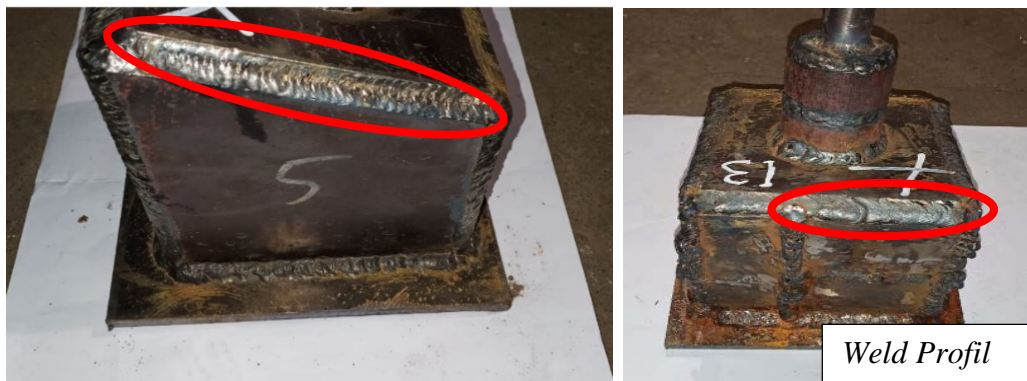
**Gambar 57. Cacat pengelasan Weld Profil**

Profil las yang ideal adalah Bentuk las filet yang di inginkan adalah bentuk profil las dengan kaki las setebal logam induk dan leher las  $0,7 \times$  tebal logam induk. Bentuk las *groove* dapat diterima apabila pembusungan profil las maksimal 2 mm melebihi leher las untuk plate setebal dibawah 25,4 mm dan minimal 0 mm di atas permukaan. Bentuk las *corner* dapat diterima apabila pembusungan profil las maksimal 1 mm melebihi leher las untuk plate setebal dibawah 25,4 mm dan minimal – 0,5 mm di atas permukaan. Pembusungan profil las dapat diterima apabila pembusungan profil las dengan sisi miring profil las kurang dari 25 mm adalah 2 mm melebihi leher las. Untuk benda kerja setebal 8 mm, dengan sisi miring kurang dari 25 mm maka leher las yg di ijinakan adalah 5,6 mm sampai dengan 7,6 mm. Ukuran profil las boleh kurang dari standar dengan ketentuan untuk tebal logam induk diatas 10 mm pengurangan pada leher las yang diijinkan 3 mm sepanjang 10% dari total panjang pengelasan. Dalam hal ini peserta menggunakan benda dengan ketebalan 10 mm maka leher las yang di ijinakan adalah 7-9 mm diatas batas tersebut maka pengelasan di kategorikan tidak sesuai *setandar* pengelasan AWS seperti pada gambar berikut.

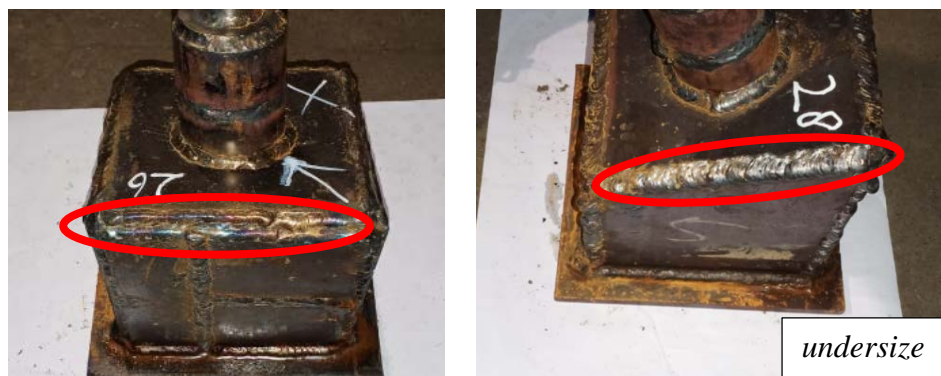
**Gambar 58. Cacat Las Undersize.**

Cacat pengelasan *undersize* dalam standar AWS ukuran bentuk las boleh kurang dari standar dengan ketentuan tebal logam induk diatas 10 mm pengurangan pada leher las yang diijinkan 3 mm sepanjang 10% dari total panjang pengelasan. Pada benda dengan ketebalan 10 mm atau kurang tidak diperbolehkan ada *undersize weld*. Berikut adalah contoh gambar cacat pengelasan *undersize* pada pengelasan *pressure vassel* peserta LKSN.

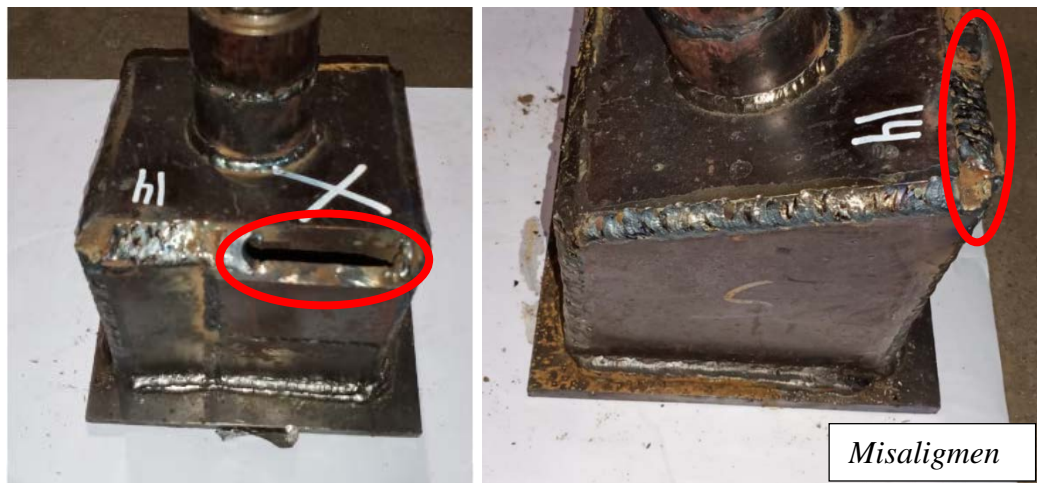
**Gambar 59. Cacat Las *Misaligment***

Cacat pengelasan *angular misalignment* adalah cacat pengelasan yang diakibatkan oleh kesalahan welder dalam melakukan preseting sebelum dilakukan proses pengelasan cacat pengelasan ini dapat dilihat dari perubahan sudut benda dalam aturan dalam standar AWS perubahan sudut akibat hasil pengelasan maksimal  $3^{\circ}$  atau perbedaan permukaan, maksimal 2 mm lebih dari itu benda tidak lolos standar AWS. Pada hasil lomba pengelasan *pressure vassel* peserta LKS N SMK di temukan 4 cacat pengelasan *Angular Misalignment* seperti pada gambar berikut

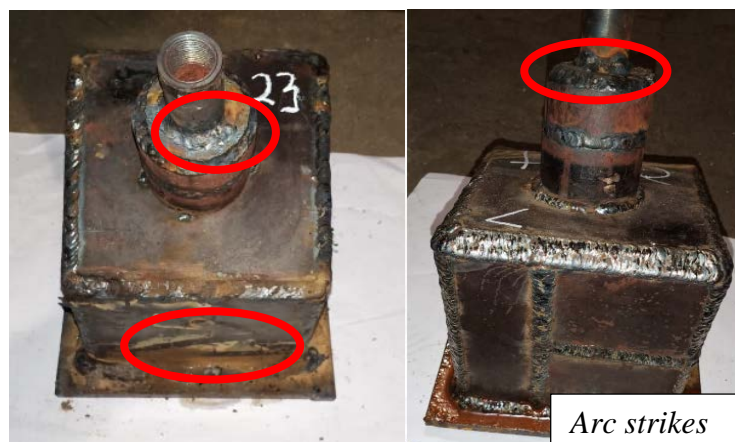
**Gambar 61. Cacat Las *Arc Strikes***

Cacat pengelasan kerusakan mekanis dan Arc Strike dalam standar AWS kerusakan mekanis yang disebabkan alat bantu dan *arc strike* tidak diijinkan terjadi karena merusak benda ataupun struktur mikro pada benda tersebut. Pada hasil pengelasan *pressure vassel* peserta LKSN SMK banyak di temukan cacat *arc strike* dan cacat mekanis seperti gambar berikut.
